**Evaluación de riesgo sísmico de viviendas autoconstruidas**  
**“AAHH Juan Pablo II”, Los Olivos, Lima - 2020**

**TESIS PARA OBTENER EL TÍTULO PROFESIONAL DE**  
**INGENIERO CIVIL**

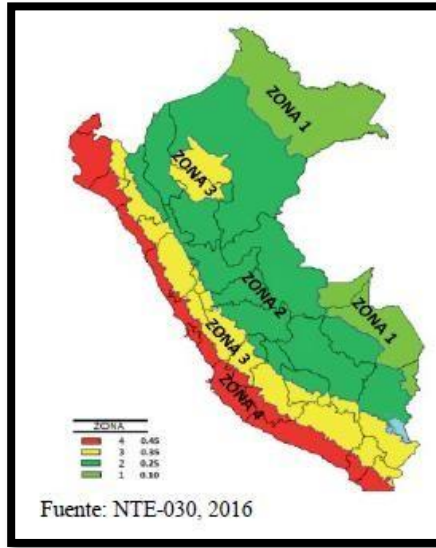
Figura. 1. Zonas sísmicas.

“La Norma E-030 actualizada en el mes de febrero del año 2016 nos dice, el territorio peruano se divide en 4 diferentes áreas como podemos observar en la Figura N° 1. La distribución propuesta tiene origen principalmente en la zonificación espacial observada de la sismicidad” (Capítulo 2: Zonificación, 2016, párr. 10) <sup>24</sup>

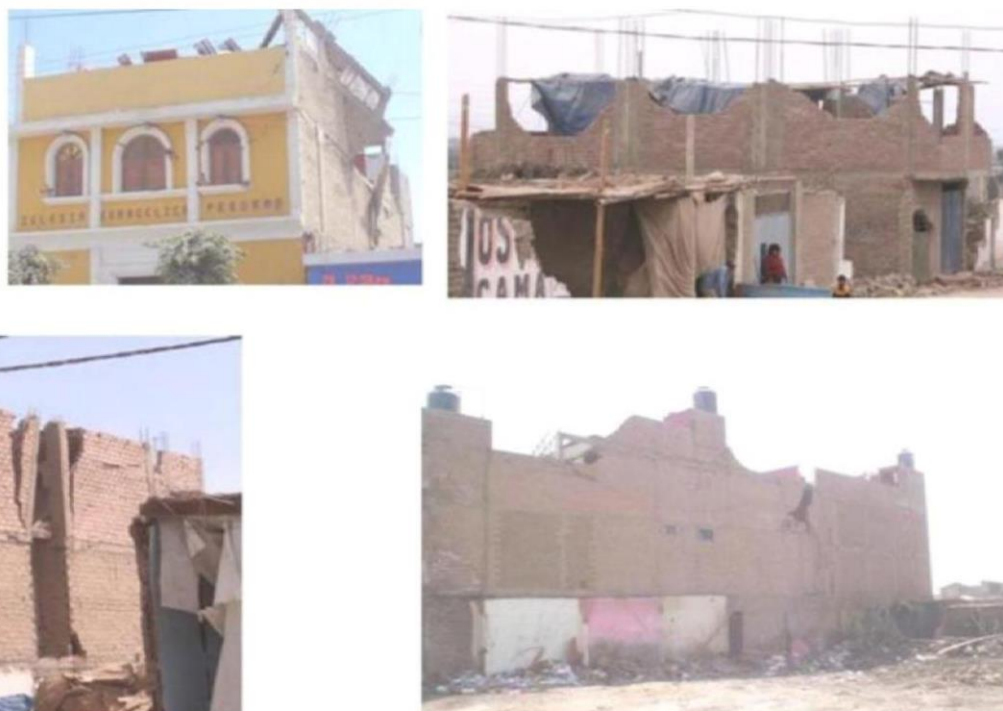
Los últimos pisos llamados techos generalmente se quedan sin construir, por lo tanto, los muros del último piso no se encuentran arriostrados, lo que produce un vaciamiento lateral de los muros o parte de ellos en ocasiones de sismos.

Figura 6. Falla de muros por falta de arriostre superior.

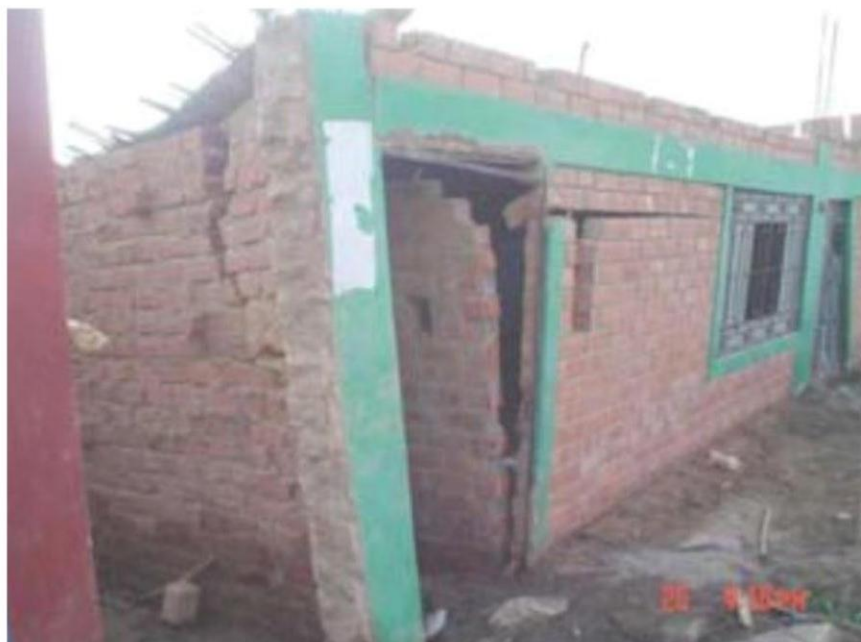
La mampostería básica o simple no es apropiada para su uso en zonas sísmicas, salvo si cuenta con un sistema de refuerzos que evite la disgregación de los muros. En el caso de este país el sistema más común usado para la construcción en viviendas son la colocación de vigas columna de concreto armado para lograr que los muros se confinen.

**Figura 7.** Vivienda sin confinamiento de vigas ni columnas, se produce la desintegración de muros y colapso total.

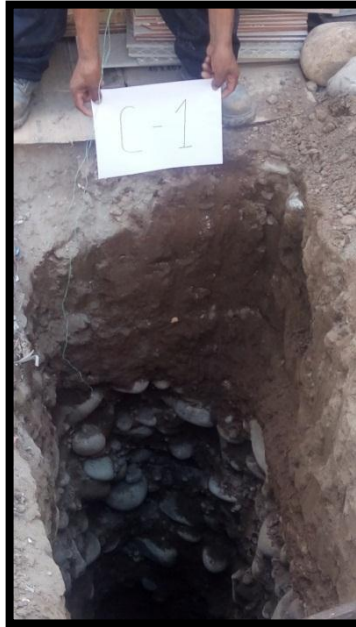
Figura 12. Calicata asignada como C-1 hasta una profundidad de 3mts.

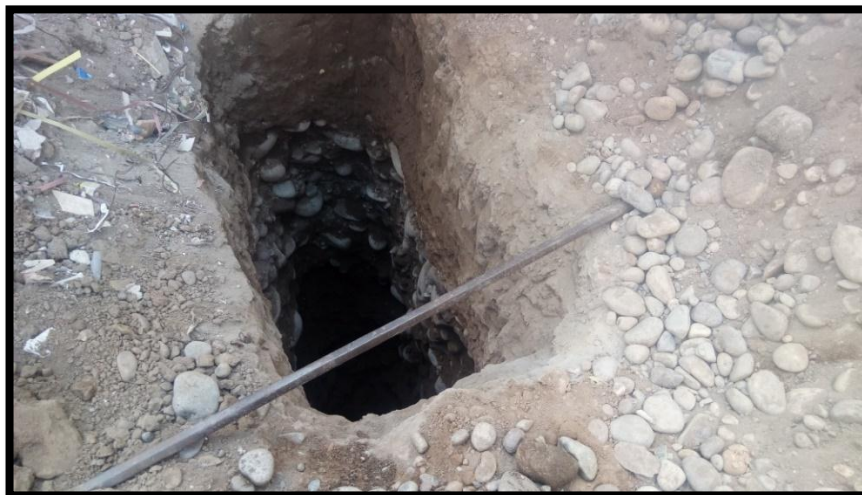
Figura 13. Parte superior Grava mal Graduada con Limo y Arena (GP-GM) y en el fondo Grava Mal Graduada con Arena (GP)

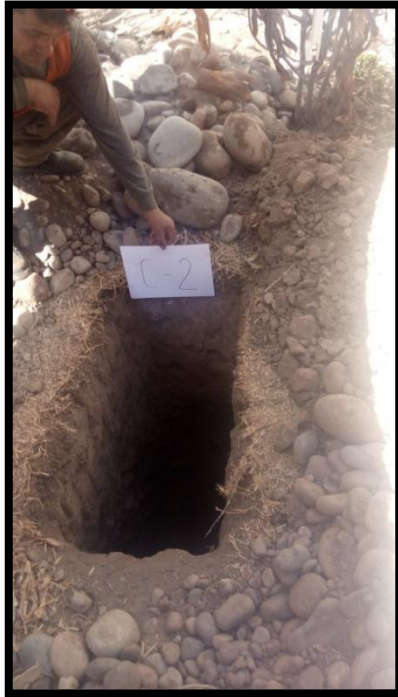
Figura 14. Calicata asignada como C-2 hasta una profundidad de 3 mts.

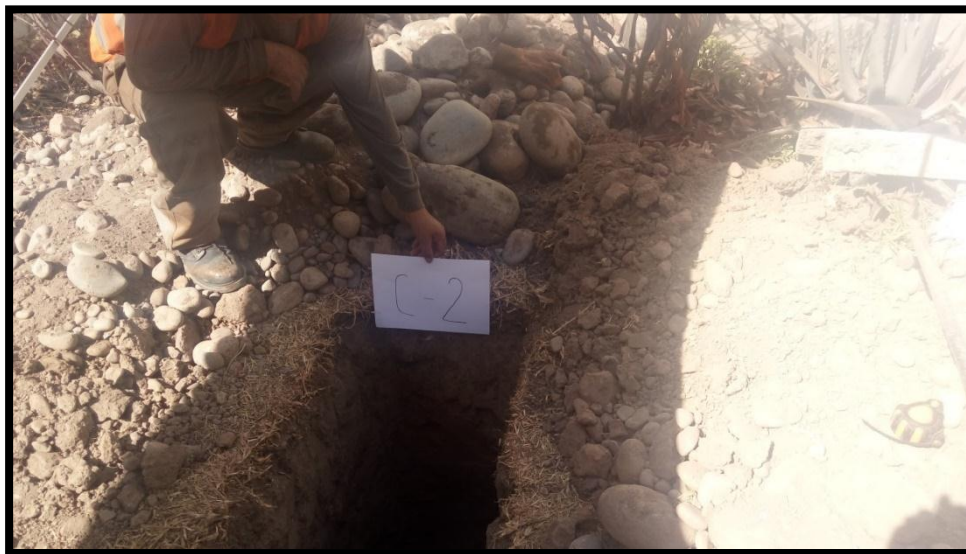
Figura 15. Parte superior Grava mal Graduada con Limo y Arena (GP-GM) y en el fondo Grava Mal Graduada con Arena (GP)

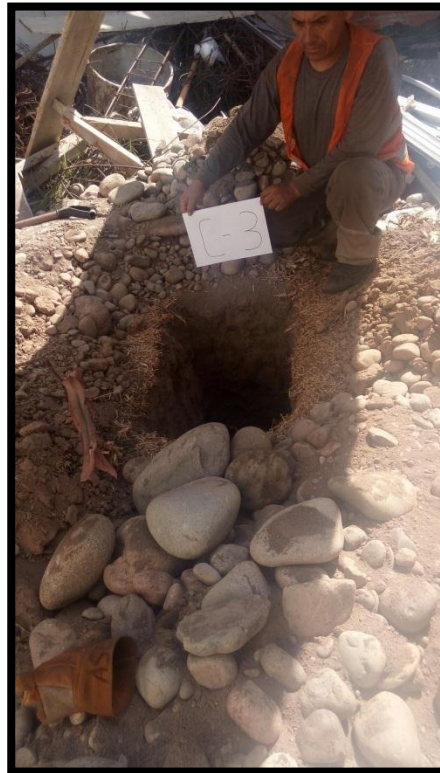
Figura 16. Calicata asignada como C-3 hasta una profundidad de 3mts.

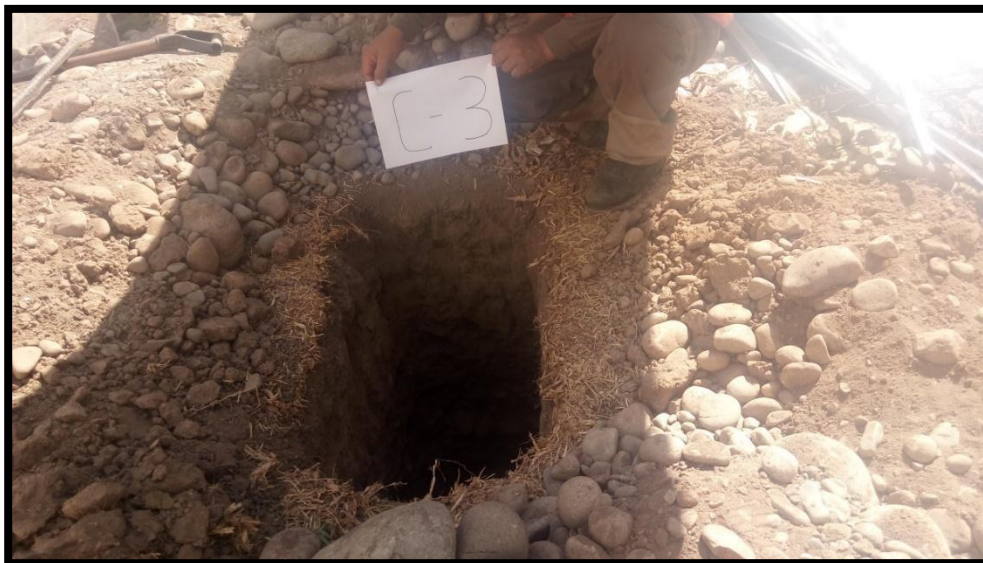
Figura 17. Parte superior Grava mal Graduada con Limo y Arena (GP-GM) y en el fondo Grava Mal Graduada con Arena (GP)

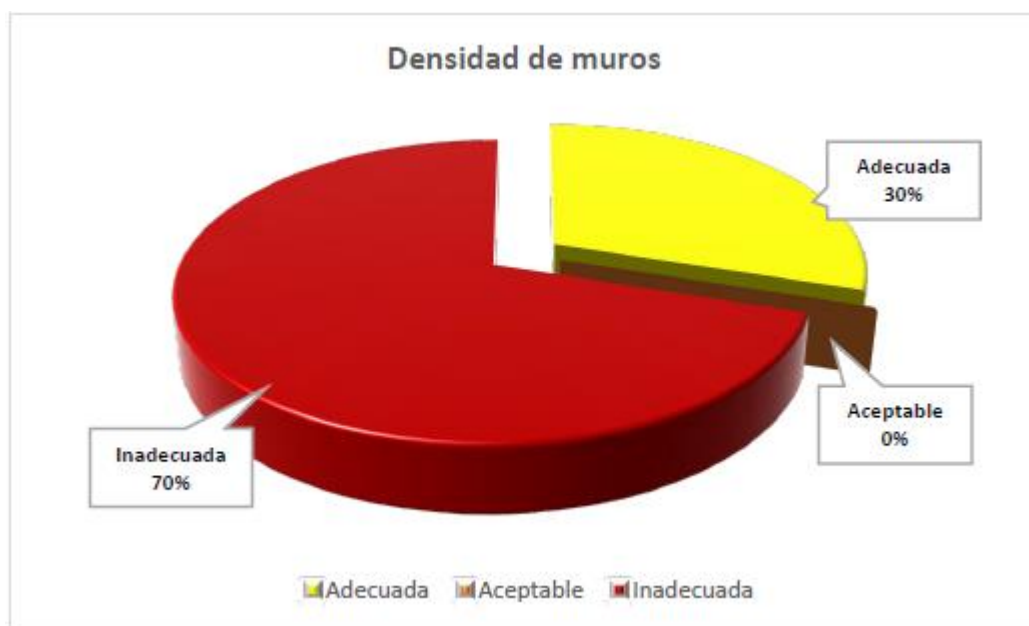
**Figura N° 36.** Densidad de muros

Interpretación: De la tabla N°14 y la figura N°36, se puede interpretar que el 70% de viviendas tiene una densidad inadecuada, ya que se analizó en ambas direcciones lo cual mediante cálculos se puede determinar si tiene una adecuada, aceptable o inadecuada densidad, entretanto el 30% presenta una adecuada densidad de muros. Se acepta la hipótesis porque dado que el 70% tiene densidad inadecuada, siendo así la densidad de muros deficiente.

Se ha determinado que en la construcción informal de viviendas de albañilería confinadas presenta mayor riesgo sísmico en relación a la deficiente densidad de muros porque en la tabla N°14 y la figura N°36, el 70% y el 30% presenta una adecuada densidad de muros. Por lo tanto, las viviendas autoconstruidas presentan alto riesgo sísmico.

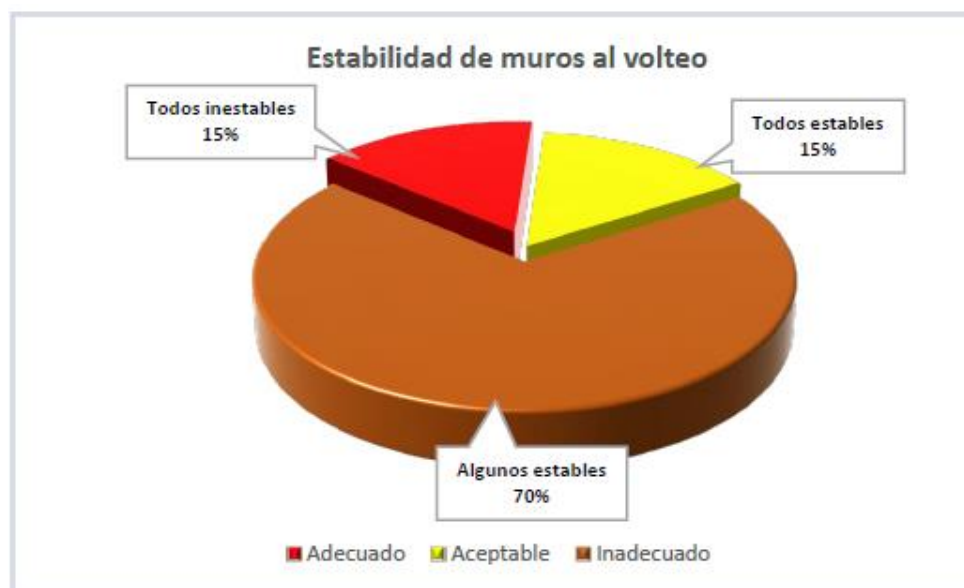
**Figura N° 37.** Estabilidad de muros al volteo

**Interpretación:** De la tabla N° 15 y la Figura N° 37, se puede deducir que algunas viviendas con un porcentaje de 70% presentan algunos muros estables, un 15% de viviendas presentan muros estables y otro 15% muros inestables. Se acepta la hipótesis porque dado que el 85% tiene mayor inestabilidad, siendo así la estabilidad de muros deficiente.

Se ha determinado que en la construcción informal de viviendas de albañilería confinadas presenta mayor riesgo sísmico en relación a la deficiente estabilidad de muros al volteo porque según la tabla N° 15 y la Figura N° 37, se puede deducir que algunas viviendas con un porcentaje de 70% presentan algunos muros estables, un 15% de viviendas presentan muros estables y otro 15% muros inestables. Por lo tanto, las viviendas autoconstruidas presentan alto riesgo sísmico.
